# 平果县乙炔气厂地块土壤污染状况 调查报告

编制单位：广西荣辉环境科技有限公司

编制时间：2020年10月

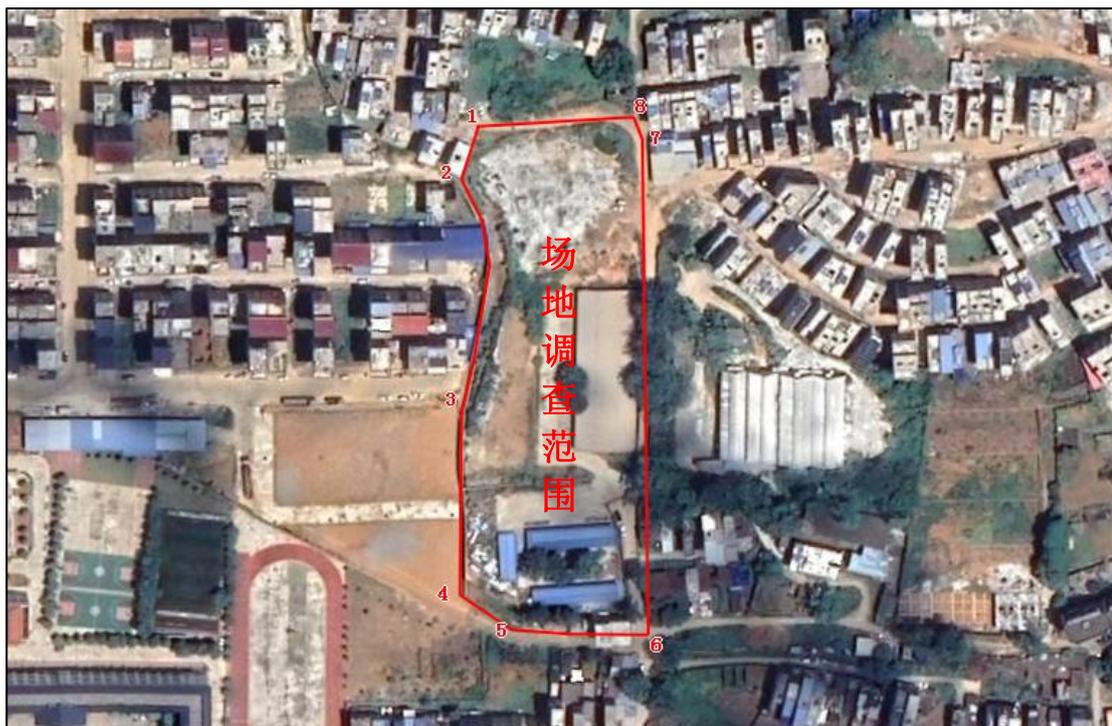
图 2-1 场地调查范围

本次场地环境调查范围主要针对原有企业电石厂、硫酸锰厂、平果县乙炔气厂的生产场地，调查范围为全厂区，调查范围内有原厂区的生产车间、渣场、空地、原料存放区、产品存放区等区域，调查范围拐点坐标见表 2-1，调查范围见图 2-1。

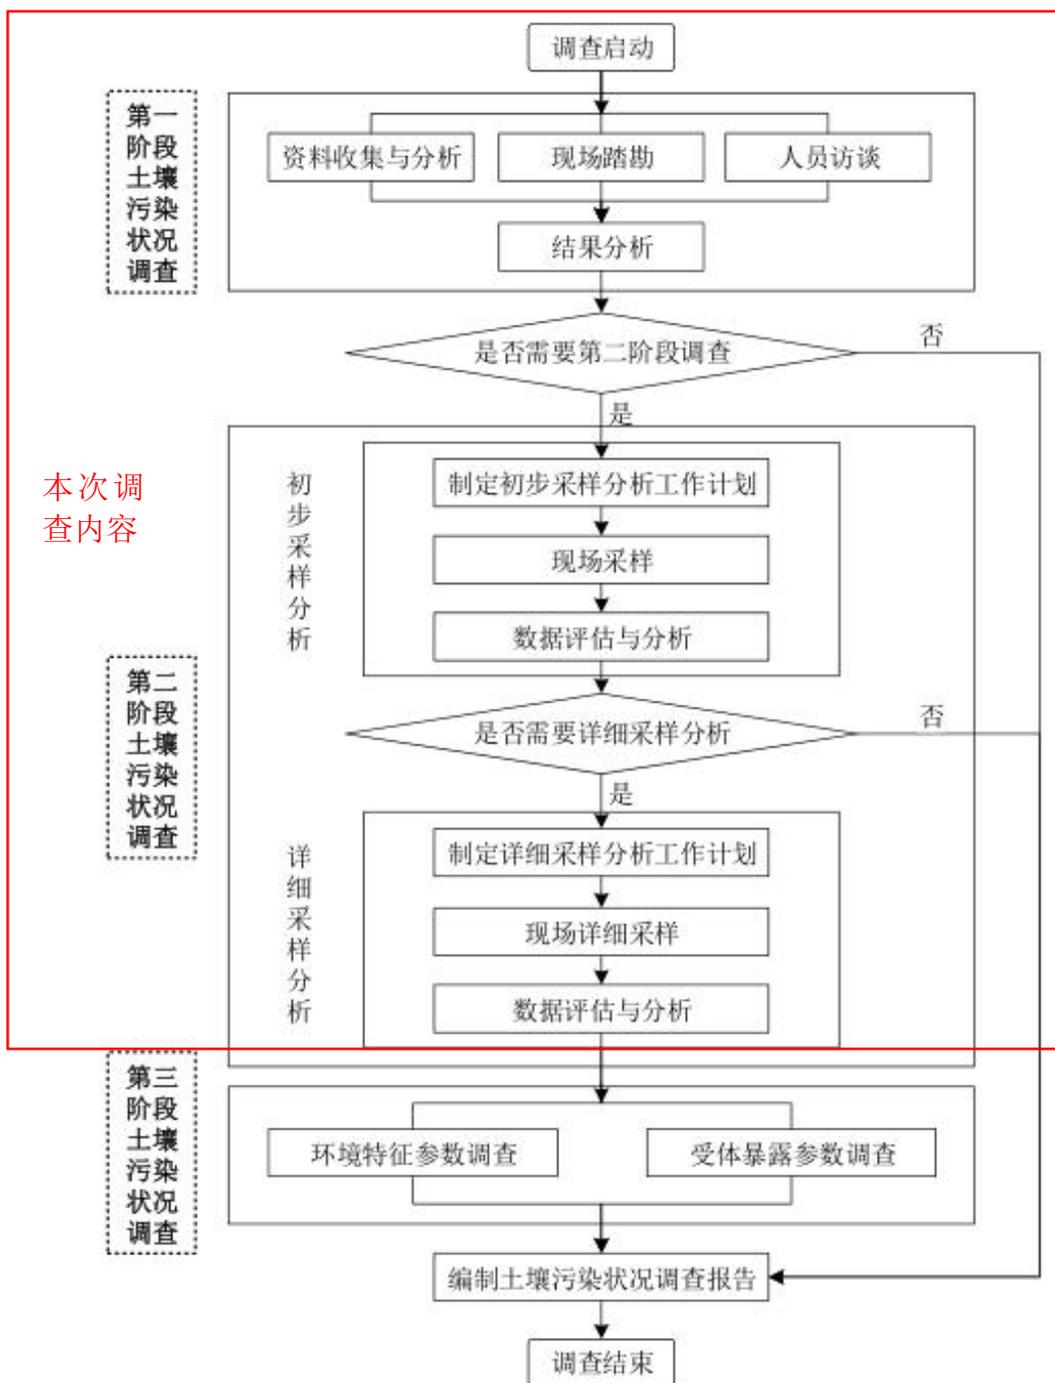
图 2-2 土壤污染状况调查工作程序

土壤污染状况调查可分为三个阶段，调查的工作程序如图 2-2 所示。

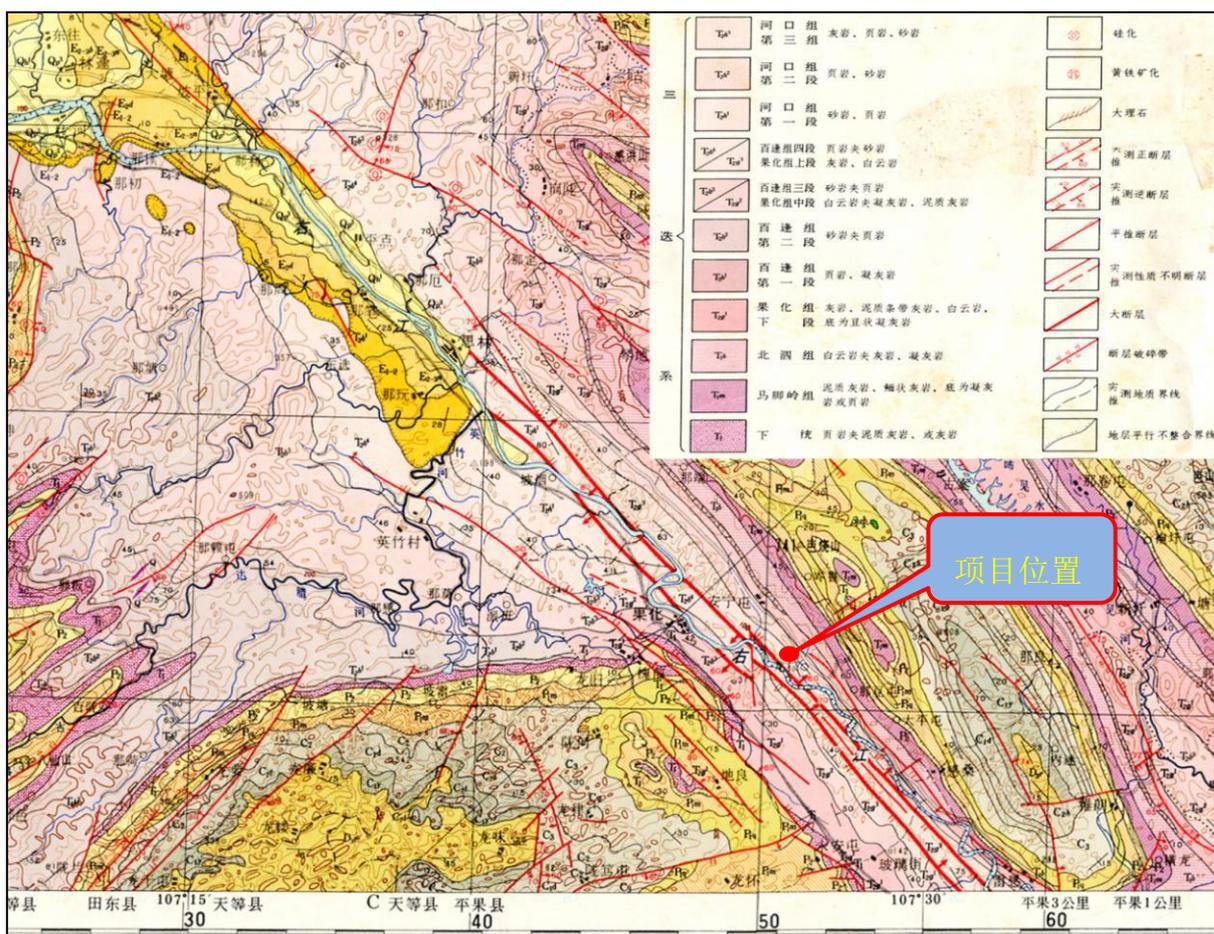
图 3-11:20 万地质图（田东幅）局部

根据 1: 20 万田东幅地质图（见图 3-1 所示）结合现场地质踏勘、钻探取芯鉴别，勘察场地揭露深度范围内岩土层共划分为 4 层。如下所示：

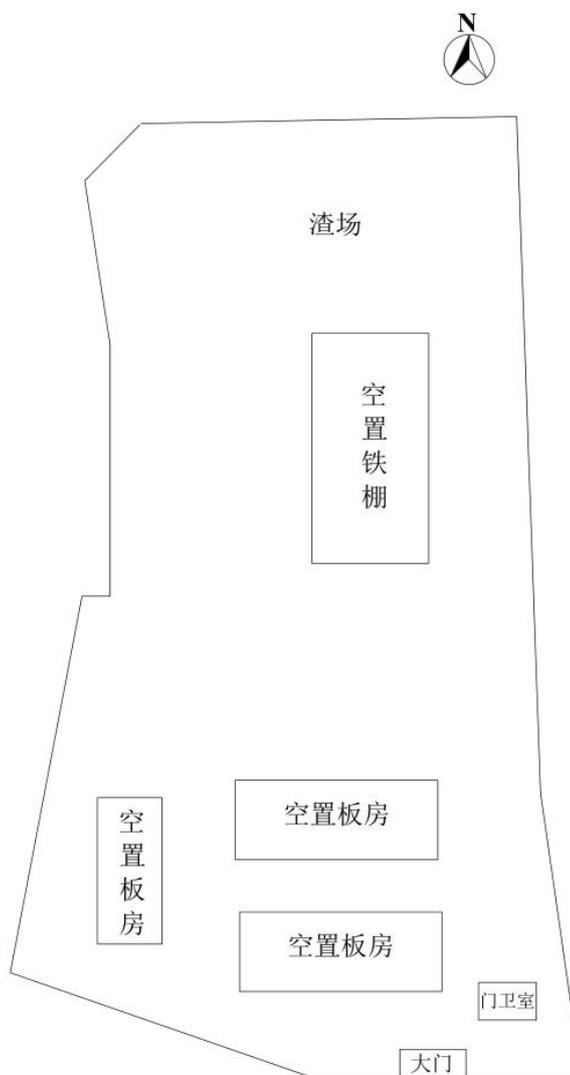
图 3-2 现有场地平面布置图

截止现场踏勘时，场地原有企业平果县乙炔厂的所有设备及厂房均已拆除完毕。现厂区地面构筑物包括厂区中央的空置铁棚，南面靠近大门处有三个空置板房及门卫室，场区空置铁棚至大门处为水泥地面，渣场及西面空地未进行硬化，现有场区平面布置见图3-2，现有场地现状照片见图3-3。

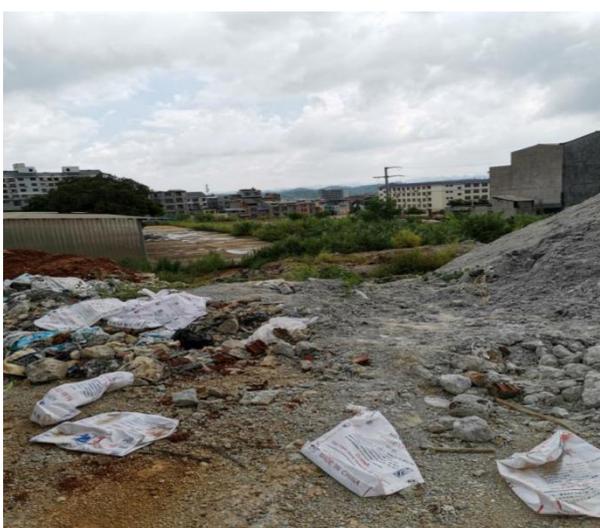
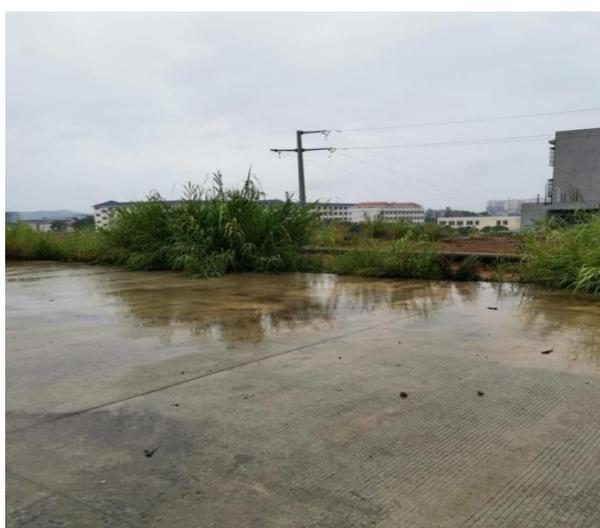
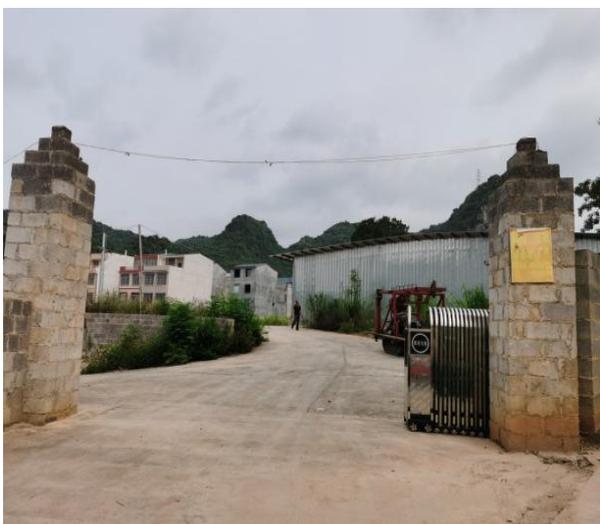
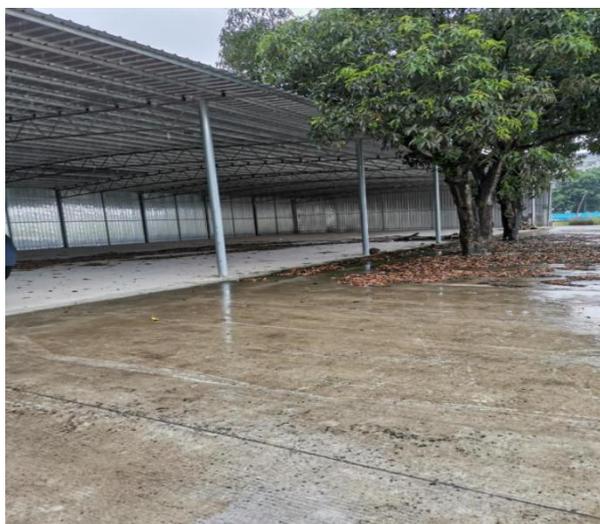
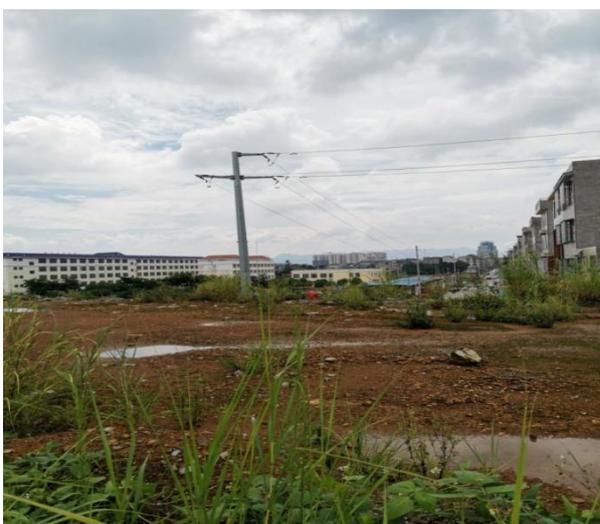
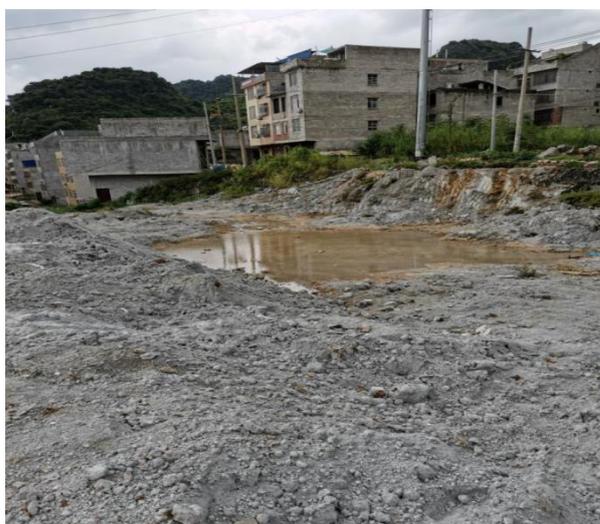
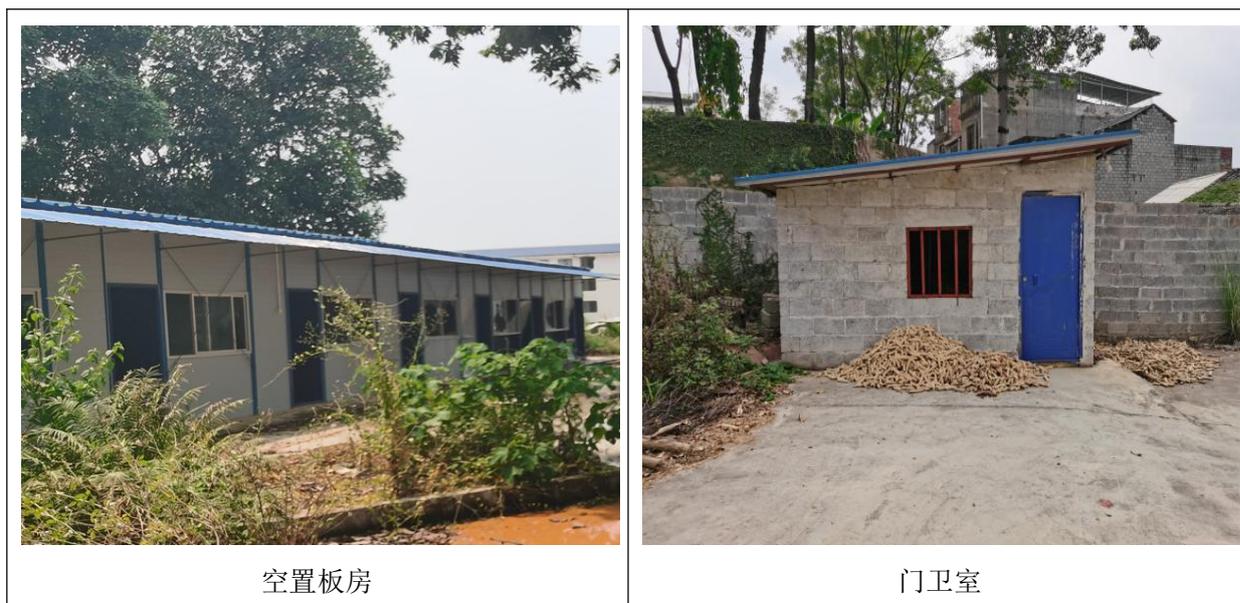
图 3-3 场地现状照片

厂区现状

厂区大门

空置铁棚

空地

渣场

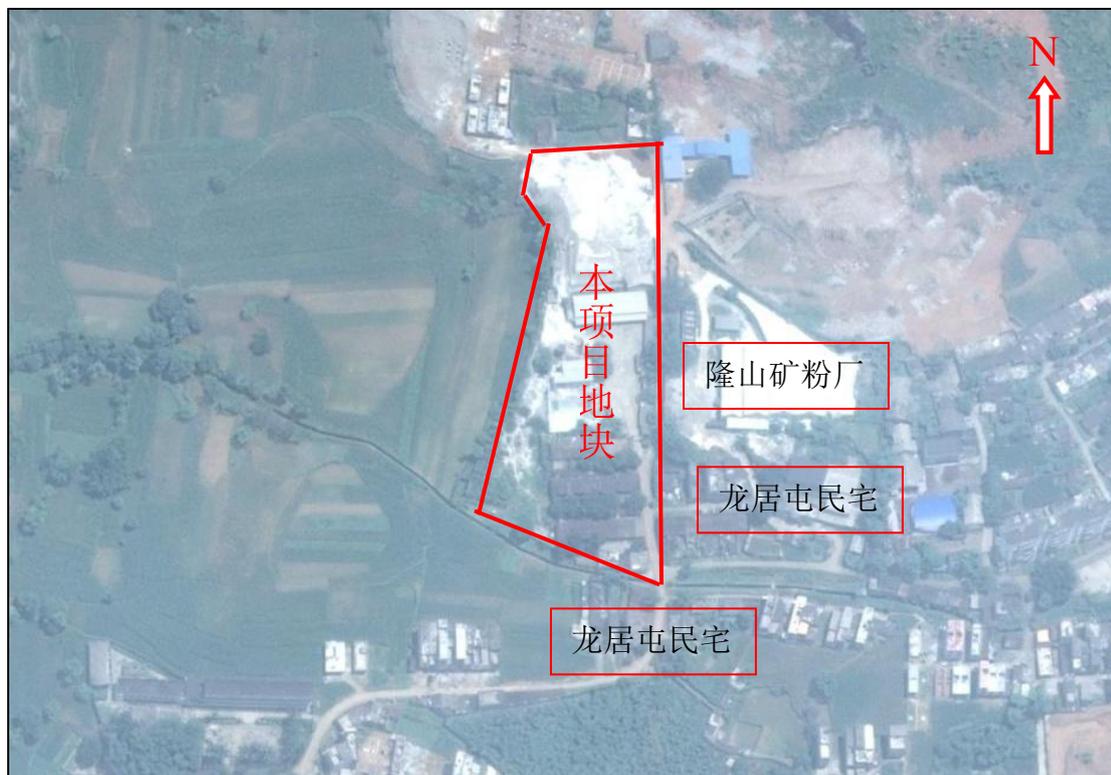
图3-4 2010年5月份卫星图

可以看出，2010年5月，项目地块企业内部各建筑已建成并投入使用多年，地块外东侧为隆山矿粉厂，南面和东南面为龙居屯村民住宅，其余周边均为待开发状态的空地或树林。

2010年5月份，本项目地块及周边地块的状况如图3-4所示。

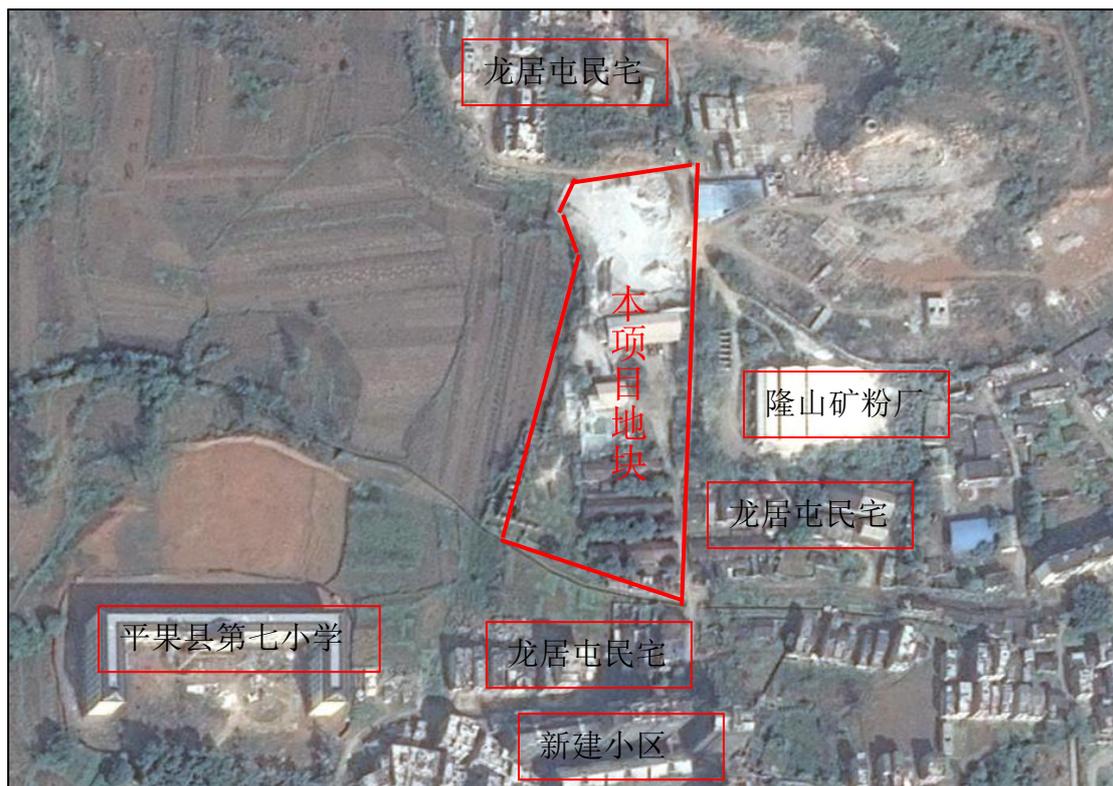
图 3-5 2012 年 12 月份卫星图

2012年12月，项目地块内企业各建筑物无明显变化，地块外东侧仍为隆山矿粉厂，西面仍为待开发空地，北面多了十几户民宅，南面50m处新建了小区住宅，西南面80m处平果县第七小学新校区开始建设。

2012年12月份，本项目地块及周边地块的状况如图3-5所示。

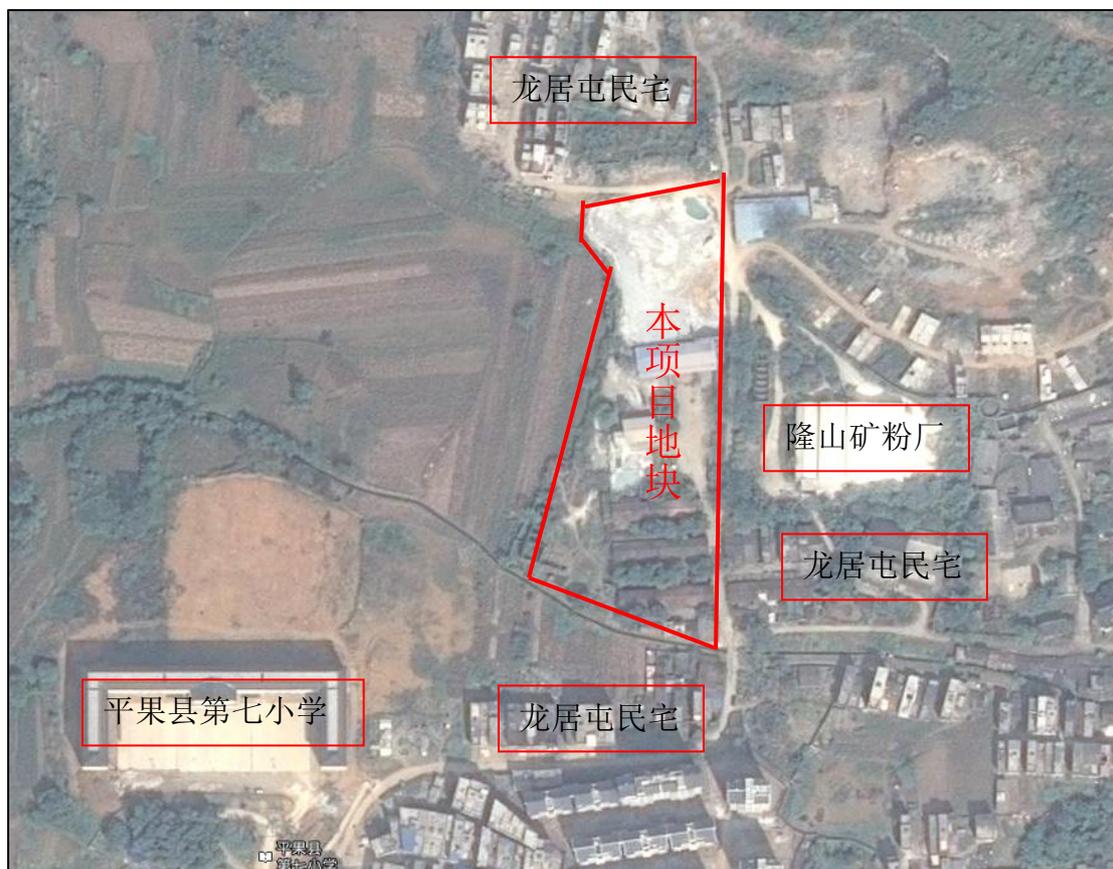
图 3-6 2013 年 10 月份卫星图

2013年10月，地块周边北面的民宅在继续增加中，西南面的平果第七小学建成投入使用，项目地块内的建筑物及其它周边情况无明显变化。

2013年10月份，本项目地块及周边地块的状况如图3-6所示。

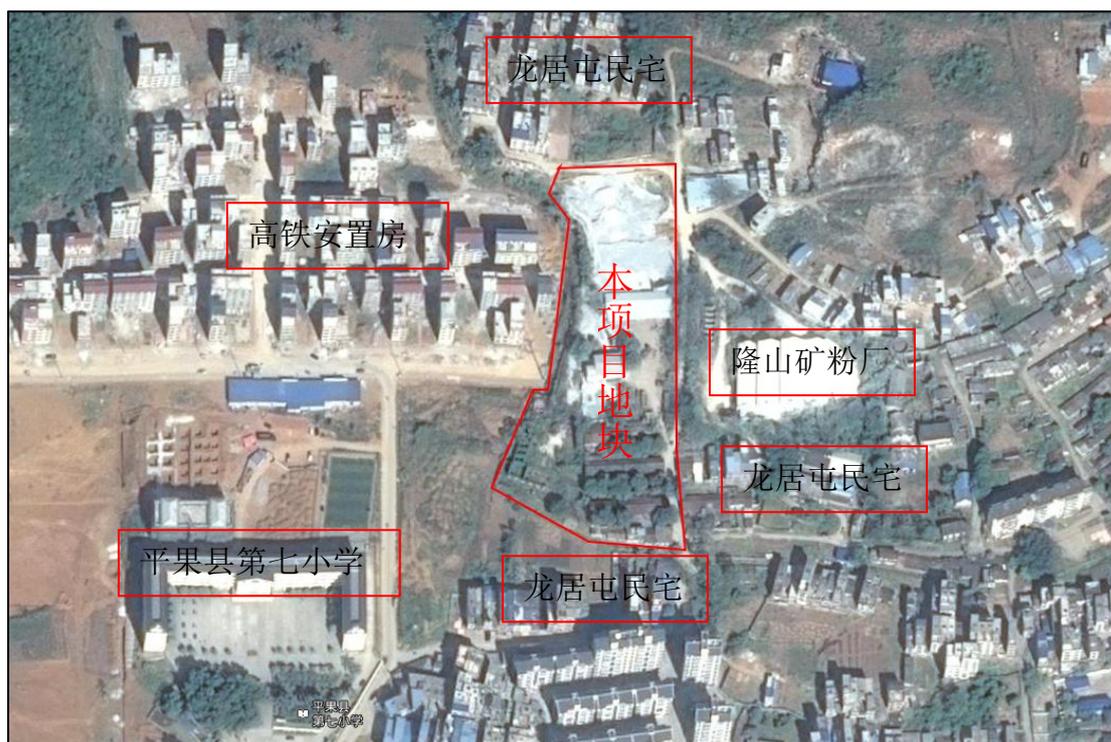
图3-7 2016年12月份卫星图

2016年12月，地块周边主要变化情况为西面的空地被高铁安置房取代，西南面的平果县第七小学进行了扩建，东面的民宅继续增加中，其余周边情况及地块内部无明显变化。

2016年12月份，本项目地块及周边地块的状况如图3-7所示。

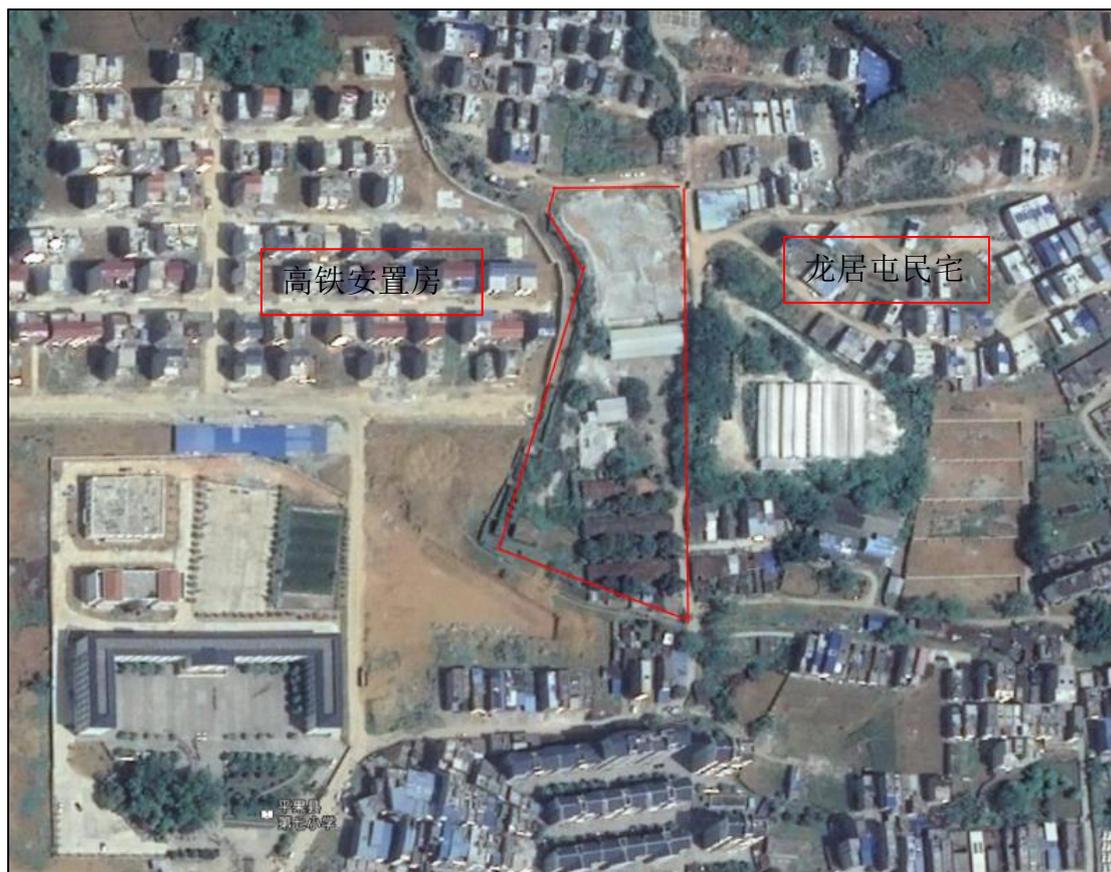
图 3-8 2018 年 4 月份卫星图

2018年4月，地块周边除西南面的平果县第七小学在继续扩建和东面的民宅在继续增加中外，其余周边情况基本不变，地块内部基本也无明显变化。

2018年4月份，本项目地块及周边地块的状况如图3-8所示。

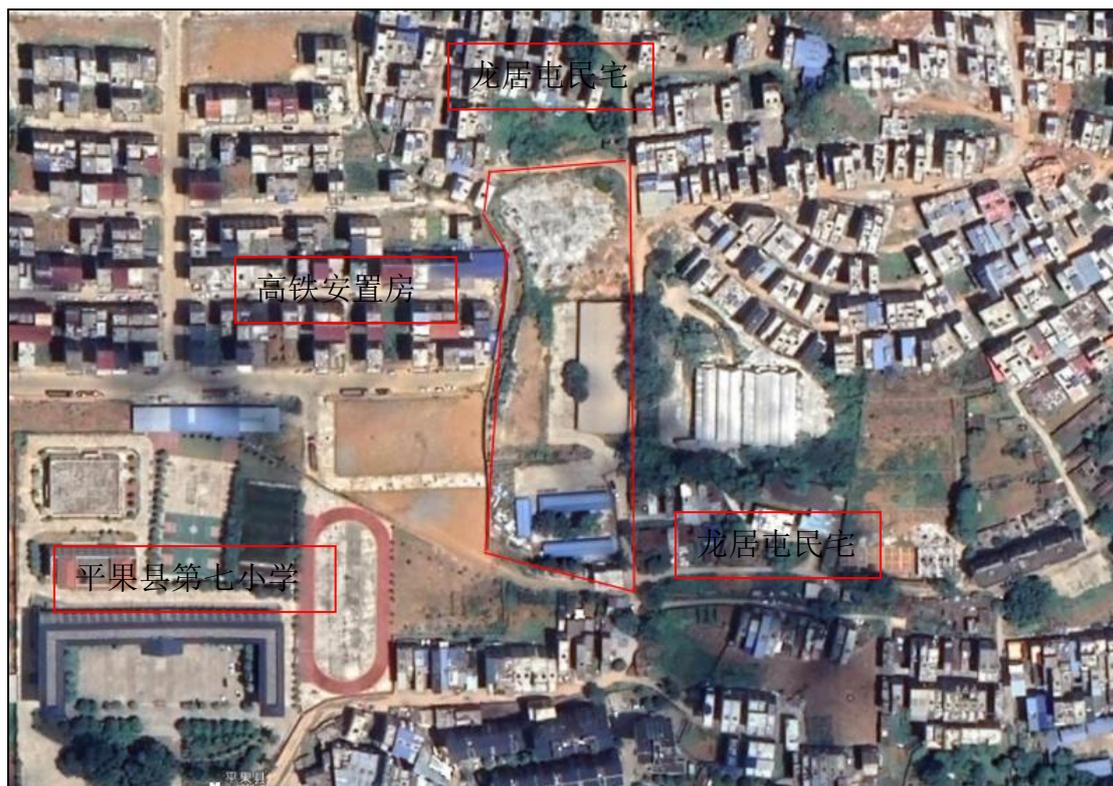
图 3-9 2020 年 7 月份卫星图

2020 年 7 月，地块内部发生了变化，生产区和生活区的建筑进行了拆除，地块中央搭建了一个铁棚，原来生活区的位置建了三个板房。地块周边西南面的平果县第七小学扩建了足球场，东南的民宅进一步增加中，其余周边情况变化不大。

2020 年 7 月份，本项目地块及周边地块的状况如图 3-9 所示。

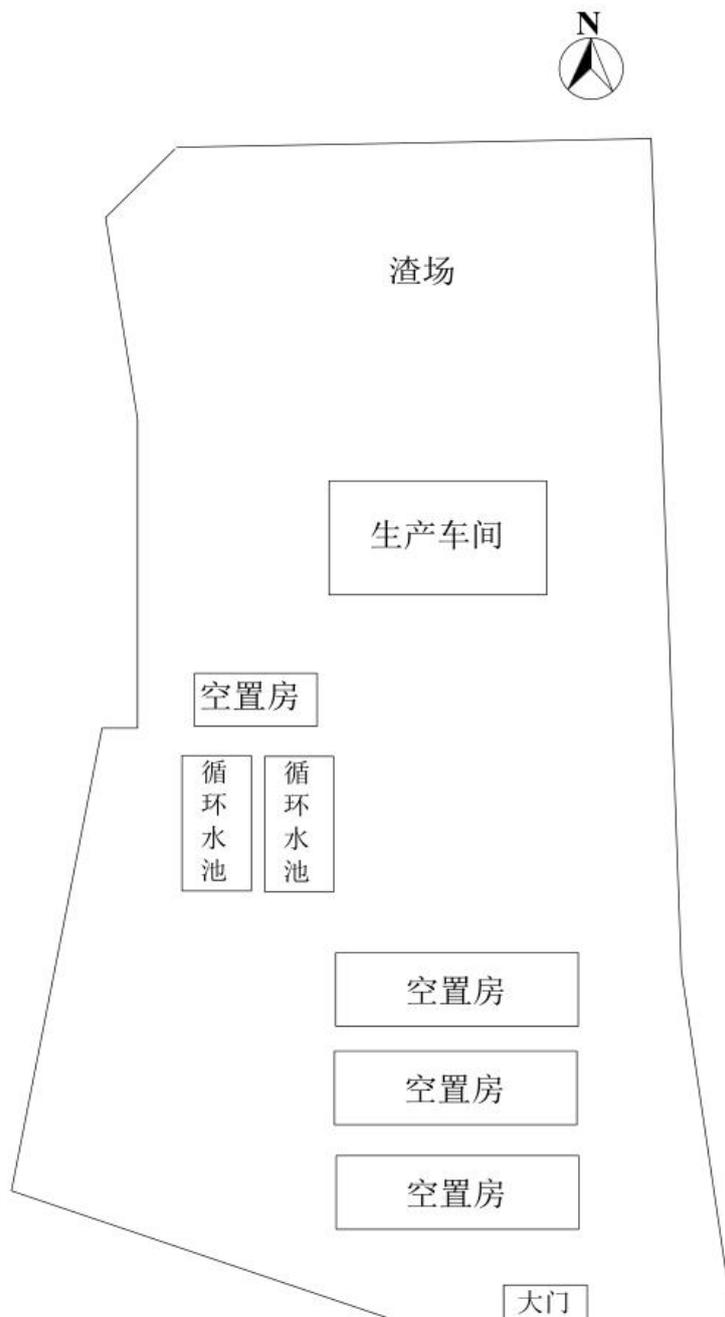
图 3-9 平果县乙炔气厂原场区平面布置图

地块内原有企业的场区平面布置图见下图。

通过企业提供资料和人员访谈，了解到地块内企业运营时的场区大概布局，各企业平面布置图见图 3-9、3-10、3-11。

本阶段根据整个厂区生产工艺流程，分别以各功能区为单位，对不同的构筑物功能、储存情况进行分析，明确场地内不同区域潜在污染物种类，为后续工作提供依据。调查区域各个厂区平面布置图见图 3-9、3-10、3-11。

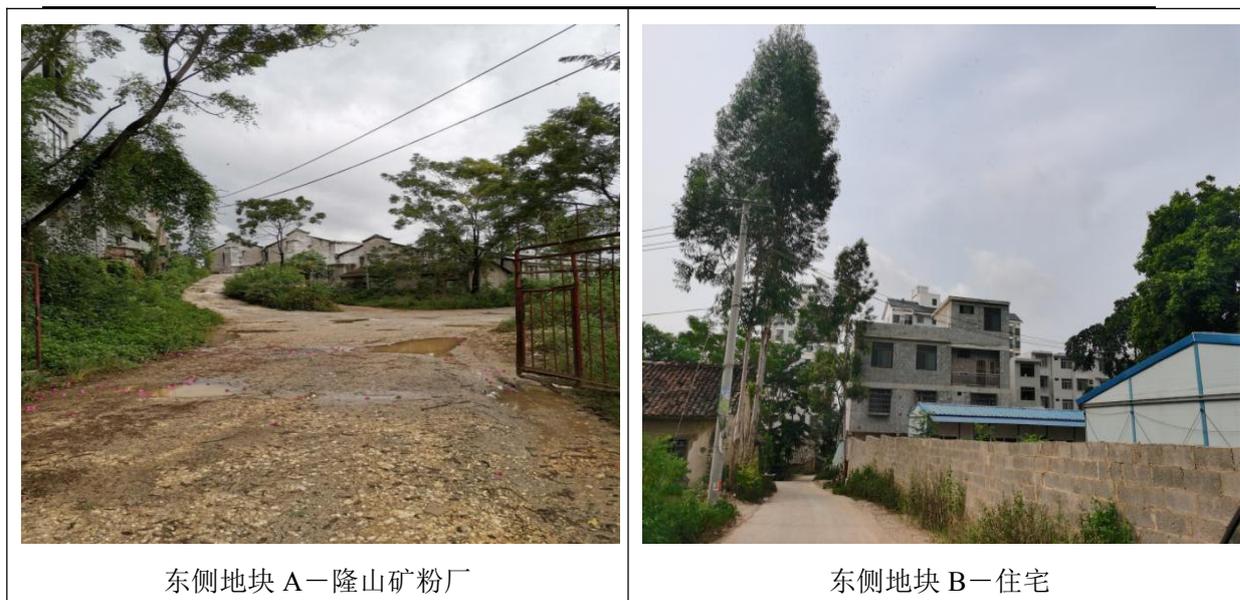
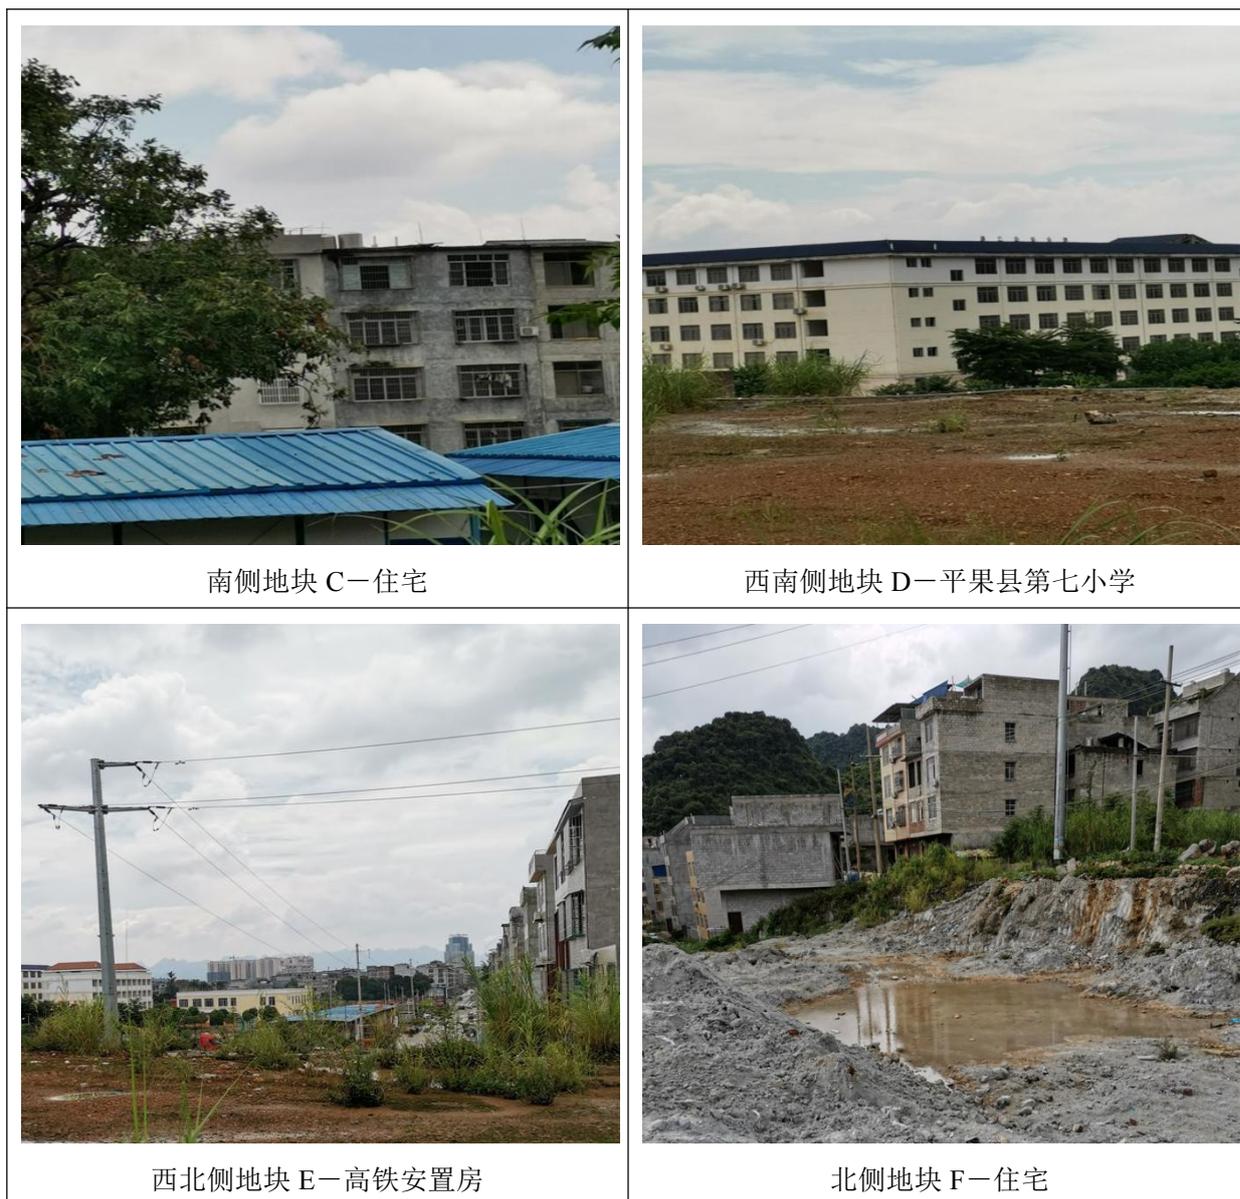
图 3-12 场地相邻地块现状照片

场地相邻地块的现状照片见图 3-12。

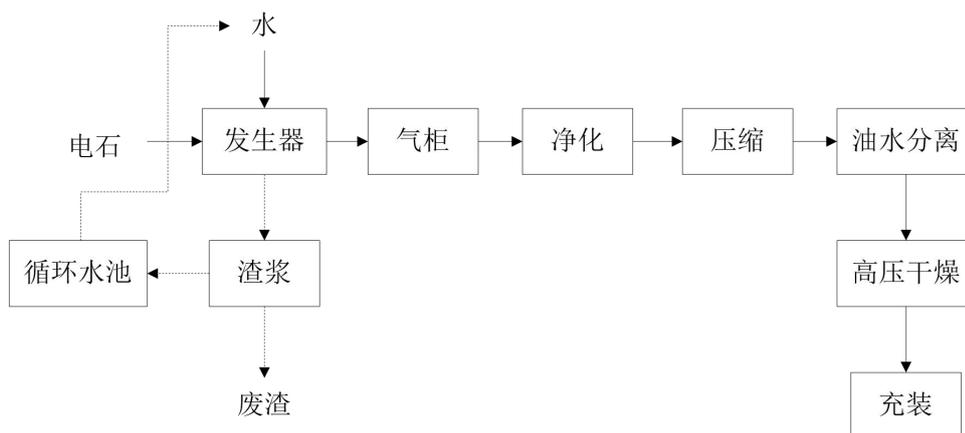
图 4-2 乙炔气生产工艺流程图

平果县乙炔气厂采用“电石入水法”生产溶解乙炔，其主要原料为电石和水。主要的工艺流程为：

将电石人工运至发生器，采取电石入水的方式进行生产操作。电石和水在乙炔发生器内进行水解反应，生成乙炔气和氢氧化钙（熟石灰）并释放出热量。粗乙炔气体由发生器顶部逸出，进入乙炔气柜中，电石渣浆流入渣浆槽。

因电石中含有少量的硫、磷，因此从气柜中出来的粗乙炔气体中含有少量的  $\text{H}_2\text{S}$ 、 $\text{PH}_3$ ，须在装瓶之前进入清净塔加以净化。在清净塔与含有效氯的次氯酸钠溶液直接接触反应，以脱除粗乙炔气中的磷、硫杂质。由清净塔顶排出气体进入中和塔与塔顶喷入的 10~15%液碱中和反应后，经气水分离器除去气相中水分，使纯度 98.0%以上的精乙炔气送压缩系统。

净化的乙炔气经低压水封进入压缩机，采用分子筛高压干燥装置。压缩至 2.4MPa，温度 35℃左右，经高压油分离器油水分离后，进入高压干燥器干燥，送乙炔灌瓶架灌装。

将压缩后的乙炔气装入有丙酮的乙炔气瓶中，充灌时应以冷却水喷淋瓶壁，以移走溶解热。

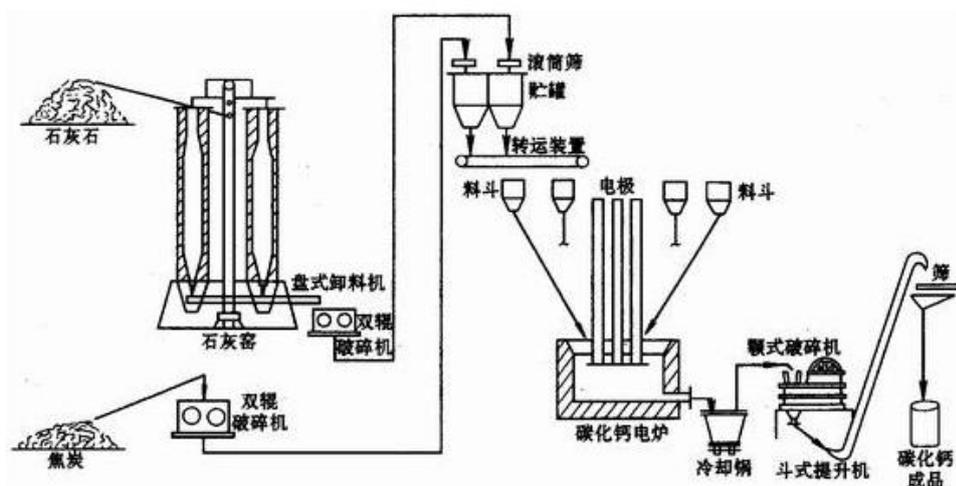
图 4-3 电石厂生产工艺流程图

把符合电石生产需求的石灰和焦炭按规定的配比进行配料，用斗式提升机将炉料送至电炉炉顶料仓，经过料管向电炉内加料，炉料在电炉内经过电极电弧垫和炉料的电阻热反应生成电石。电石定时出炉，放至电石锅内，经冷却后，破碎成一定要求的粒度规格，得到成品电石。
